CASE

Distributiecentrum met naastgelegen kantoorpand

GECONSTATEERD TIJDENS INSPECTIERONDE (mei 2017):

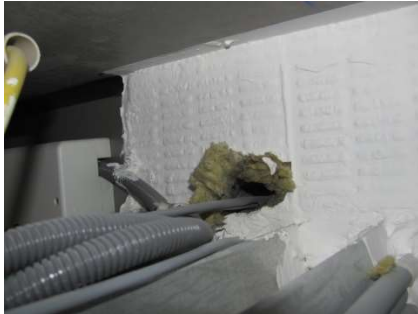
Brandwerende doorvoeringen in compartimentscheidingen zijn geopend.

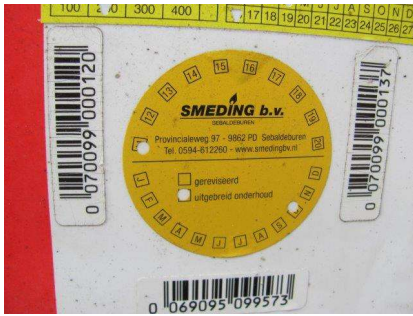
Uitgebreid onderhoud droge busleiding uitgevoerd in oktober 2011.
