# Duurzame Meerjaren Onderhouds Planning (DMJOP)

Door: ing. M.J. (Martin) Weerdenburg

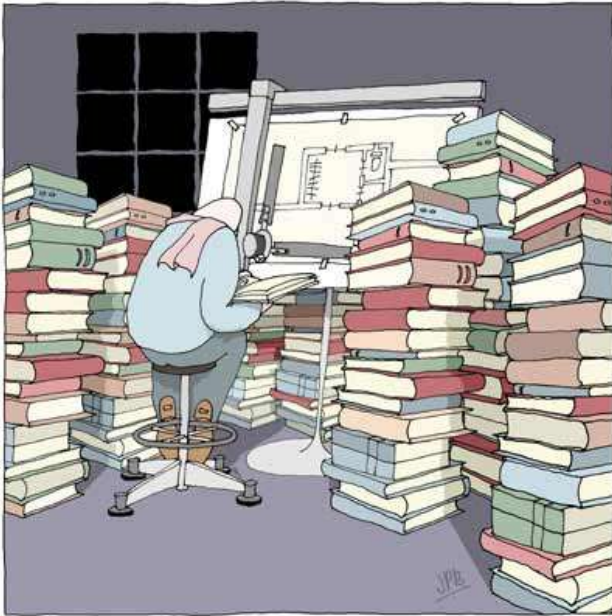
## EPC & Bouwbesluit

EPC wordt steeds verder aangescherpt  
EPC toetsing per 5 jaar

**BENG**

EPC gecombineerde gebruikersfunctie

EPC minimum eisen verbouw of vervanging

EPC omgang met integrale bouwschil

Isolatie verhoging RC waarden

Lucht vol.stroom luchtdoorlatendheid  
beperken

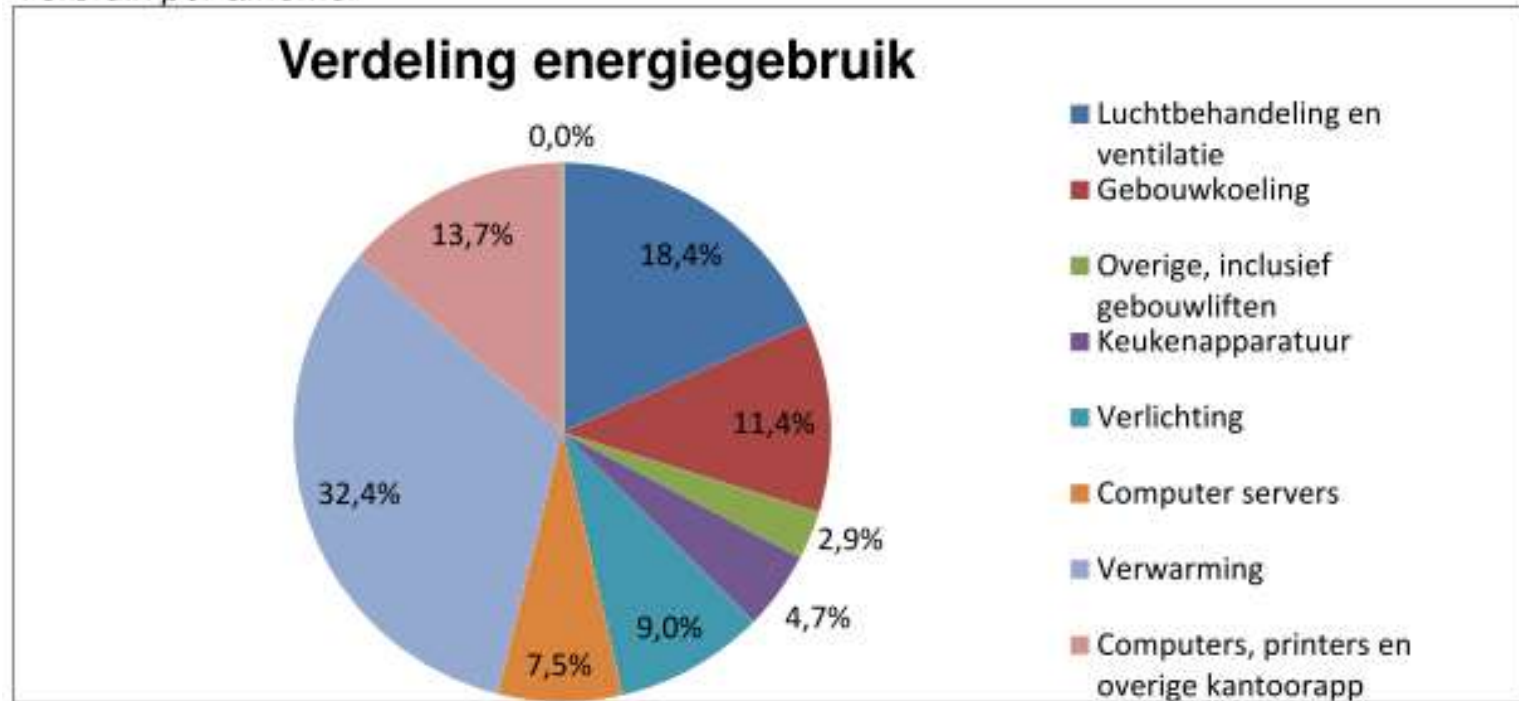
## Voorbeeld kantoor 1993 deels verbouwd in 2006

Verbruik per afnemer

Totaal 62,2 % energieverbruik voor klimatisering van gebouw

Dit is ruim 70% inclusief verlichting.

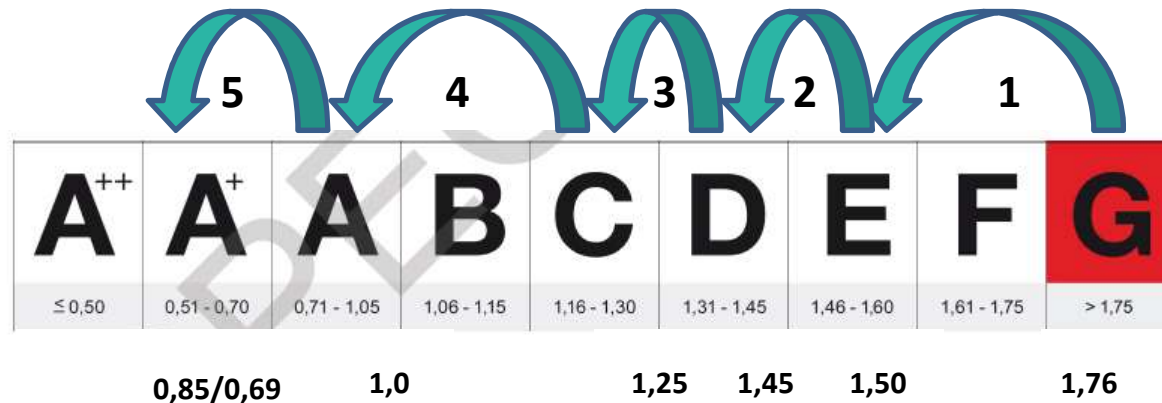
# Voorbeeld labelverbetering

Situatie : Kantoorgebouw 70 jaren, ca 2180 m<sup>2</sup> BVO en label G

Stap 1 naar E<sub>1,5</sub> : Nieuwe LBK met WTW, vervallen luchtbevochtiging en vent.voud 2,65 naar 2,01 en Koelen via plafond-units i.p.v. LBK. Kosten ca. € 175k

Stap 2 naar D<sub>1,45</sub> : CO<sup>2</sup>-regeling LBK. Kosten ca. € 12,5k

Stap 3 naar C<sub>1,25</sub> : Aanpassen verlichting in type en regeling. Kosten € 40k

Stap 4 naar A<sub>1,0</sub> : WKO, Warmtepomp en Klimaatplafonds.  
Kosten ca. € 310K  
(koelmachine niet nodig)

Stap 5 naar A<sub>0,85</sub> : HR++ beglazing. Kosten ca. € 40k  
naar A<sub>0,69</sub> : Zonnepanelen. Kosten ca. € 340k
