Inspecteren buiten je discipline

Review Sertum kennissessie juni 2021

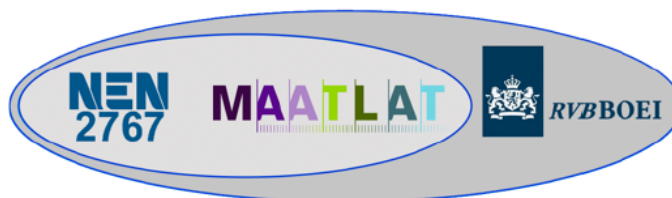
De essentie van deze sessie ging over één van de aanvullende competentie-eisen die gelden voor de Maatlat Inspecteur ten opzichte van de inspecteur NEN-2767. In onderstaand schema wordt duidelijk gemaakt dat de NEN-2767 Inspecteur aan minder competentie-eisen hoeft te voldoen in verhouding tot de Maatlat Inspecteur, en ook de BOEI Inspecteur. In deze kennissessie ging het over de kennis en vaardigheden die te maken hebben met het signaleren van zaken op het gebied van veiligheid, gezondheid en milieu die níét expliciet tot de eigen discipline (B,W,E of T) van de inspecteur behoren.

Het schema maakt ook duidelijk dat de Maatlat- en BOEI Inspecteur over competenties op het gebied van organisatie en communicatie dient te beschikken. Deze thema's zijn aan de orde gekomen tijdens de kennissessie van september 2020.

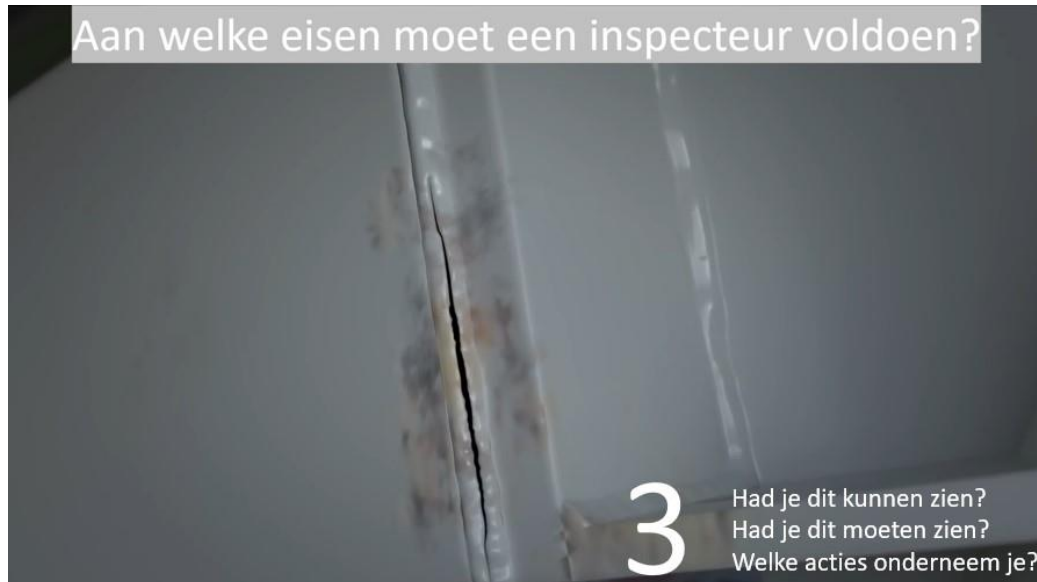
Als casus is behandeld de instorting van de dakconstructie van het AZ stadion in augustus 2019, waarbij de vraag gesteld is of, en hoe je als inspecteur tekortkomingen in de staalconstructie zou kunnen waarnemen, in de situatie waarin dit niét tot je expertise behoort.

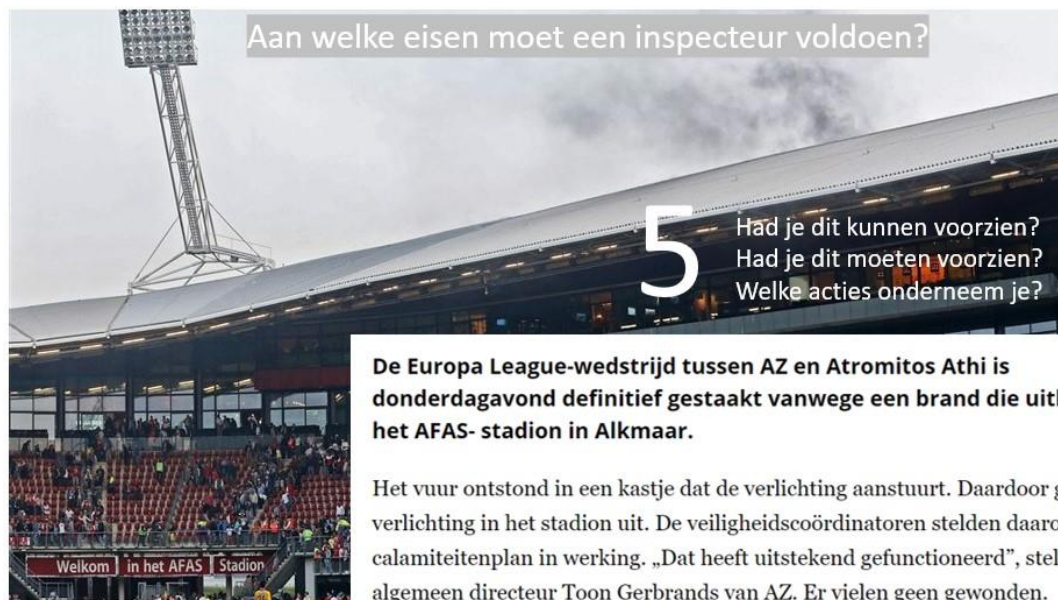
De behandelde casus ging niet alleen over de dakconstructie van het AZ stadion, maar ook over een vermoeden van tekortkomingen aan de verdeelinrichting ten behoeve van de lichtinstallatie in 2013.

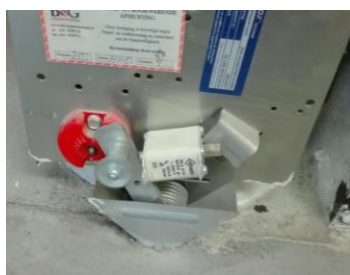
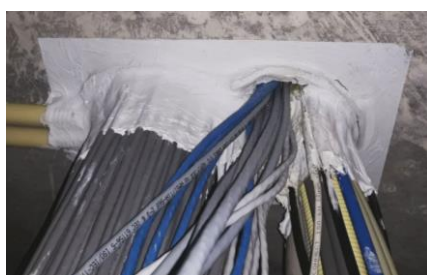
Niet alle signaleringen gaan over constructie of brandveiligheid. Andere voorbeelden zijn genoemd in het kader van gevaar voor legionella besmetting, valgevaar, electra etc. Onder andere een gebrekkige brandklep in openstand gezekerd met een smeltpatroon:
